Nota sul ritrovamento di una risultanza architettonica di fattura greca presso il Teatro greco di Siracusa.

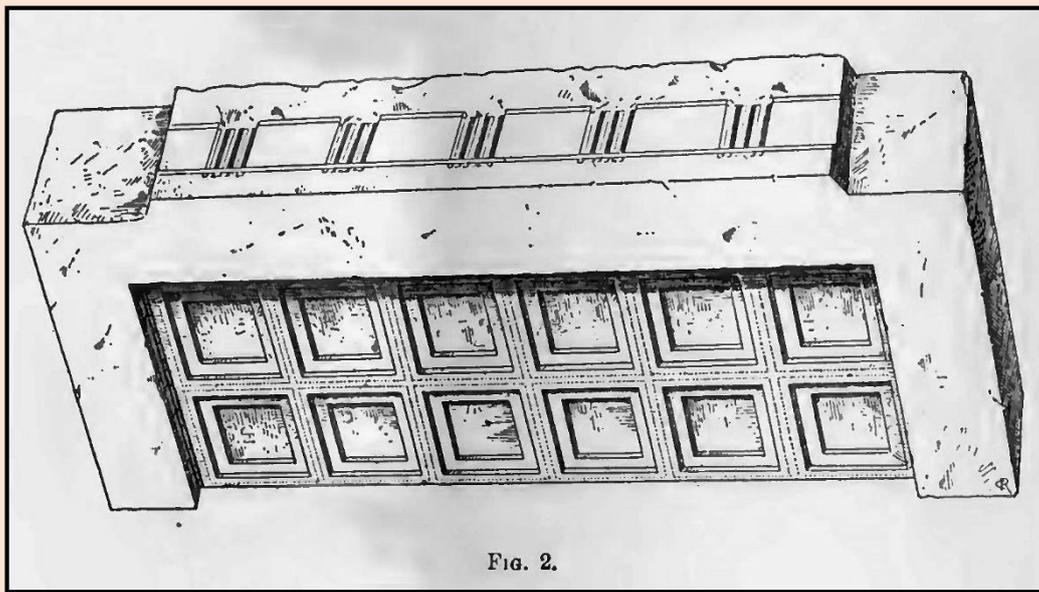
Fig. 2.

Nel corso dello smantellamento della chiesa succitata venne tratto, tra il materiale della fabbrica, una magnifica risultanza architettonica di pietra calcarea bianca. (Vd. Fig. 2)

Un monolito lungo m. 2,52, largo m. 0,85 e alto m. 0,50. Sul frontone corre una fascia decorata di *triglifi*² e *metope lisce*;³ tale parte del ritrovamento archeologico risultò

molto danneggiata, ove furono raschiate sia le *regulae* e sia le *guttae*.⁴ La parte inferiore presenta invece 12 cassettoni,⁵ che formavano il *succiolo*.

Tale pezzo è sicuramente di individuata e comprovata importanza, poiché costituisce verosimilmente l'unico avanzo superstite della ricchissima decorazione del Teatro; e che come scrive l'Orsi apparteneva “*assai probabilmente, al sontuoso colonnato che si ergeva lungo la precinzione superiore del monumento, e che venne barbaramente distrutto, colla scena fino allora superstite, dagli ingegneri militari di Carlo V.*”⁶ Esso certamente costituiva un pezzo opistiliario fra colonna e colonna che completato da stucco e colore ci ricorda il gusto e la tecnica in voga a Siracusa tra la fine del IV° e III° sec. a.C.
